# Service Information

22RH532

R74-13

Rectifications to Service Manuals and modifications introduced in accordance with PL01 during production.

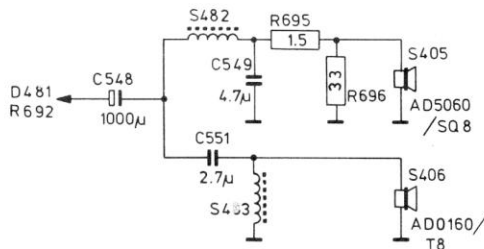
Fig. 1

- The code number of R616, 618 (10  $\Omega$  safety) should be 4822 111 30405.
- The code number of BC548 (TS440) should be 4822 130 40938.
- The circuit diagram has been adapted (see Fig. 1).

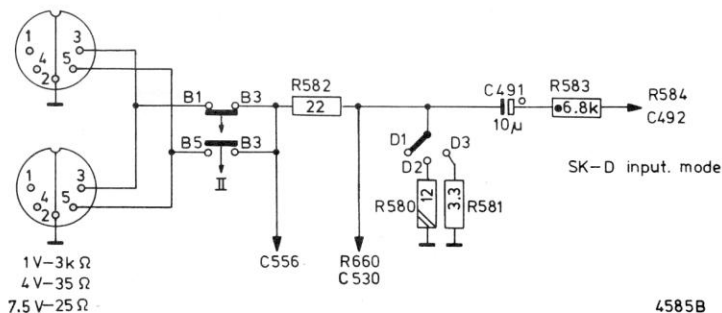
Fig. 2

- The input circuit is changed in accordance with Fig. 2.
- R580 (12  $\Omega$ ) is to be added.
- The added three-position switch has code number 4822 277 20137.
