**SOCIETE ANONYME
AUTOMOBILES CITROEN**
117 à 167, Quai André Citroën
PARIS XV^e
Capital : 737.000.000 F.
METHODES REPARATIONS

NOTE TECHNIQUE

N° 172-D

DS 21 (DX - DJ)

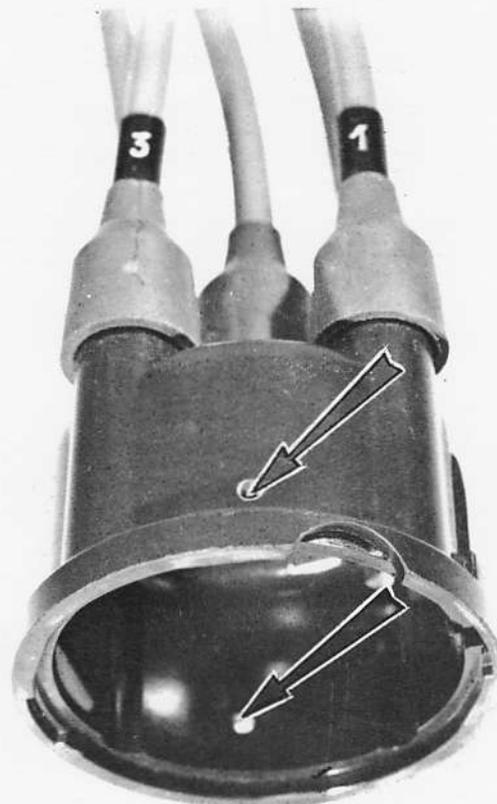
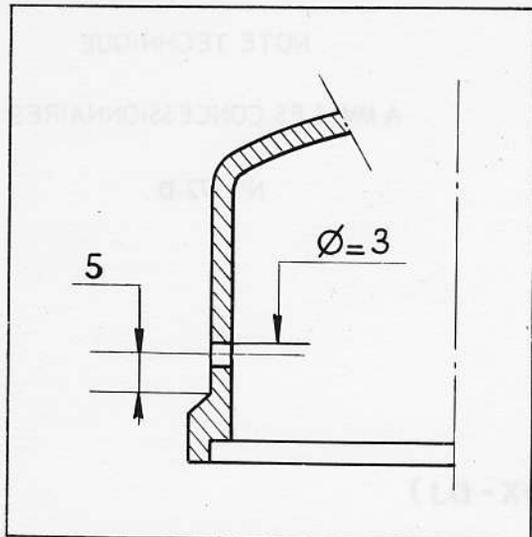
7591

Depuis le 27 Novembre 1969, la tête de l'allumeur des véhicules à injection électronique est percée de deux trous.

Il est impératif, lors du passage à l'atelier de ces véhicules, d'effectuer le perçage des deux trous de $\varnothing = 3$ mm, comme l'indiquent les figures (entre les bossages des bornes reliées aux cylindres 1 et 3 et aux cylindres 2 et 4), lorsque la tête d'allumeur ne comporte pas de trou.
