NOTE TECHNIQUE

N° 68 • D

BREAK 21 • BREAK 19a
HYDRAULIQUE

Conjoncteur • disjoncteur

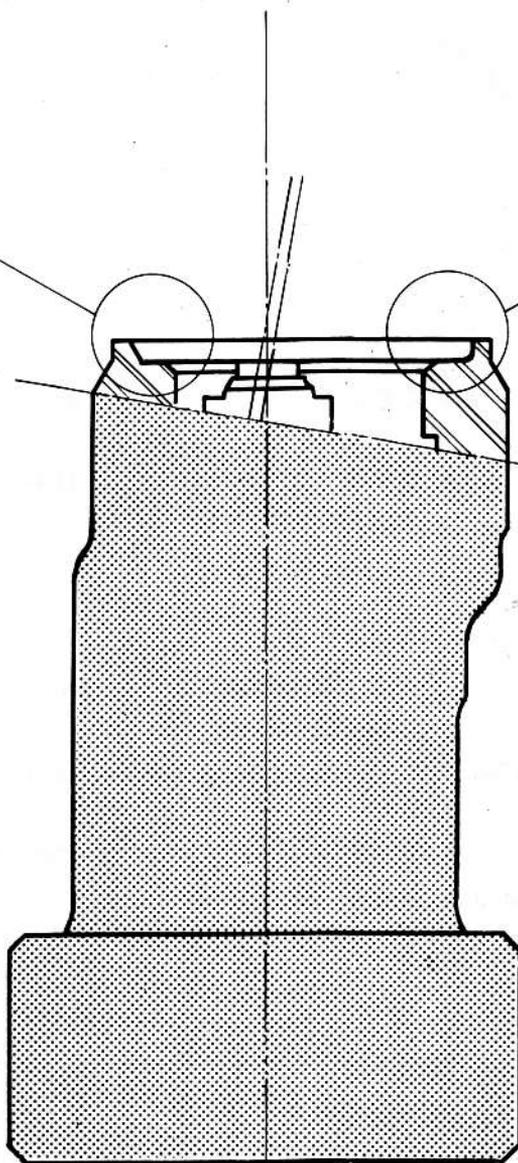
L'étanchéité entre conjoncteur - disjoncteur et accumulateur principal est réalisée par un joint torique, au lieu d'un joint à section rectangulaire.

Etanchéité par joint à section rectangulaire

Etanchéité par joint torique

Il est possible de monter un nouveau conjoncteur à la place d'un ancien à condition d'utiliser un joint torique pour l'étanchéité.

Lors du montage d'un accumulateur principal sur un nouveau conjoncteur, le **JOINT TORIQUE DOIT IMPERATIVEMENT ETRE PLACE DANS LE CONJONCTEUR ET NON SUR L'ACCU PRINCIPAL.**
