# NOTE TECHNIQUE

**CITROËN XM V6**

**Direction assistée à rappel  
asservi**

# CITROËN XM

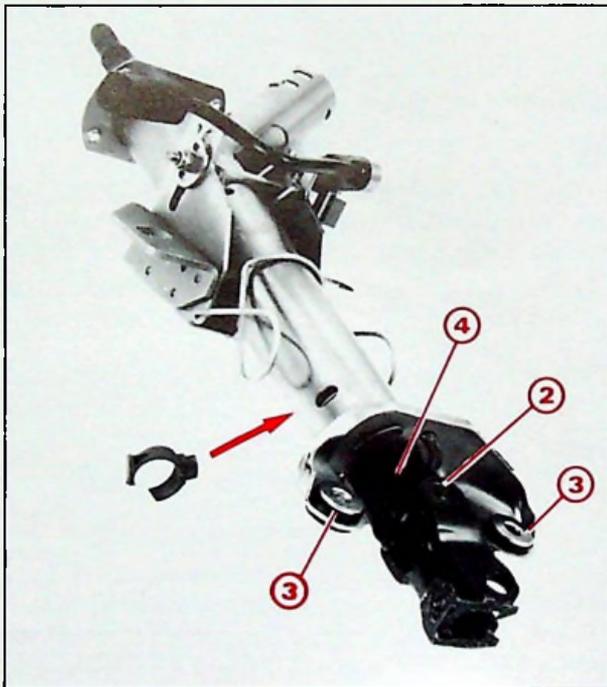
**NOUVEAU MONTAGE**

- **La colonne de direction (1)** est modifiée depuis le numéro d'**Organisation PR 4984** : Le roulement inférieur → permet le coulisement de l'arbre (4) pour assurer l'alignement du cardan (2) par rapport aux points de fixation (3) de la colonne sur la caisse, afin de garantir une rotation du volant sans point dur. Les pièces commercialisées par PRC comportent une butée de maintien (en plastique rouge) de l'arbre par rapport à la colonne.

Monter la colonne de direction sur la caisse munie de sa butée plastique rouge (si nécessaire, réaliser cette butée à partir d'un tube métallique de diamètre 10 mm voir dessin page 2).

Serrer les vis de fixation de la colonne et du cardan (2 mdaN).

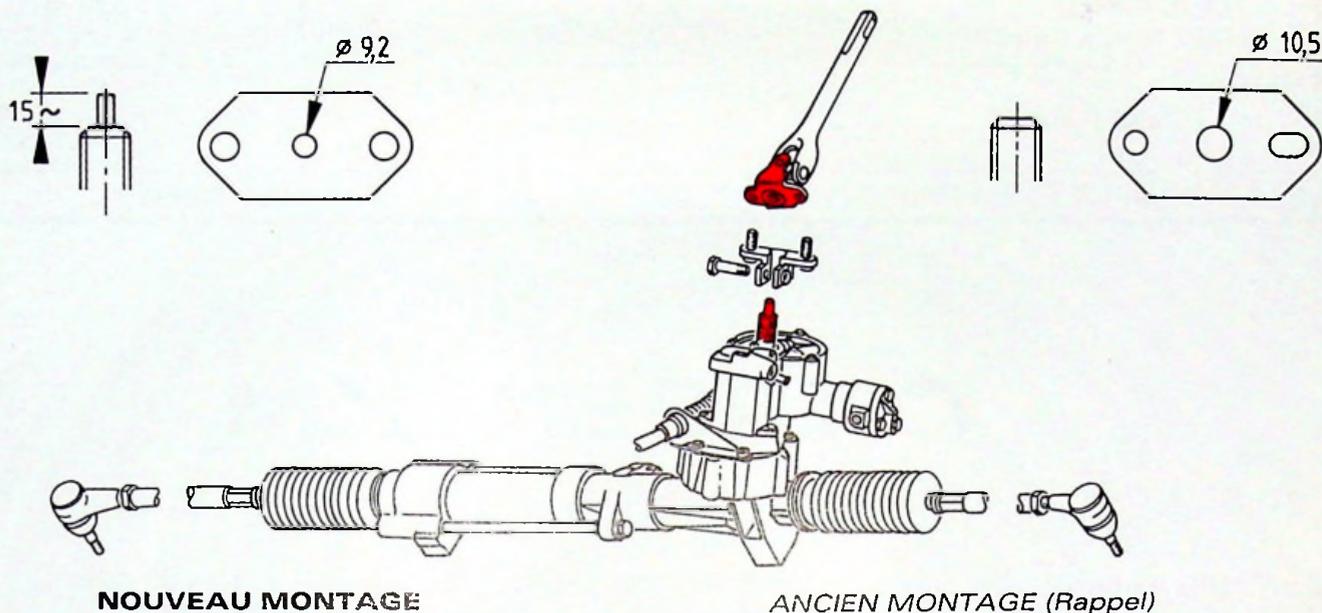
Y 44-15

L'arbre de commande sur le boîtier de direction est rallongé d'environ 15 mm.

Le cardan de l'arbre de direction comporte un alésage de 9,2 mm au lieu de 10,5 mm. Cette modification **impose** le changement d'écrous-frein de liaison cardan/arbre de commande.

Ainsi au montage, le cardan vient se centrer sur l'arbre de commande du boîtier de direction.

A épuisement des stocks, les Pièces de Rechange Commerce distribueront le nouvel arbre de commande, mais il est IMPÉRATIF de remplacer les écrous-frein. Lors de l'échange d'un boîtier de direction par un nouveau boîtier, il est nécessaire de monter le nouvel arbre de commande avec deux nouveaux écrous frein.

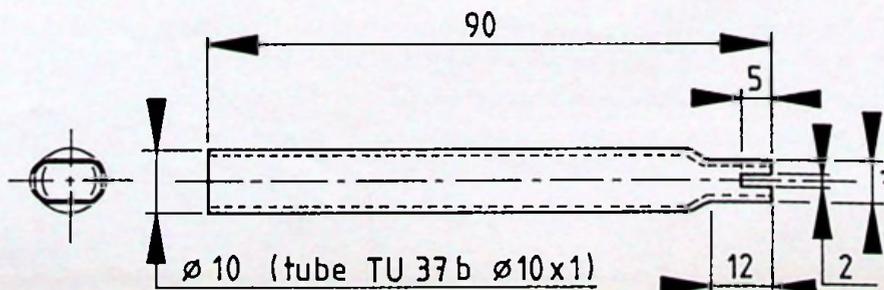
- **Réalisation d'une butée de réglage** du roulement inférieur de la colonne de direction à partir d'un tube de diamètre 10 mm, longueur 90 mm.

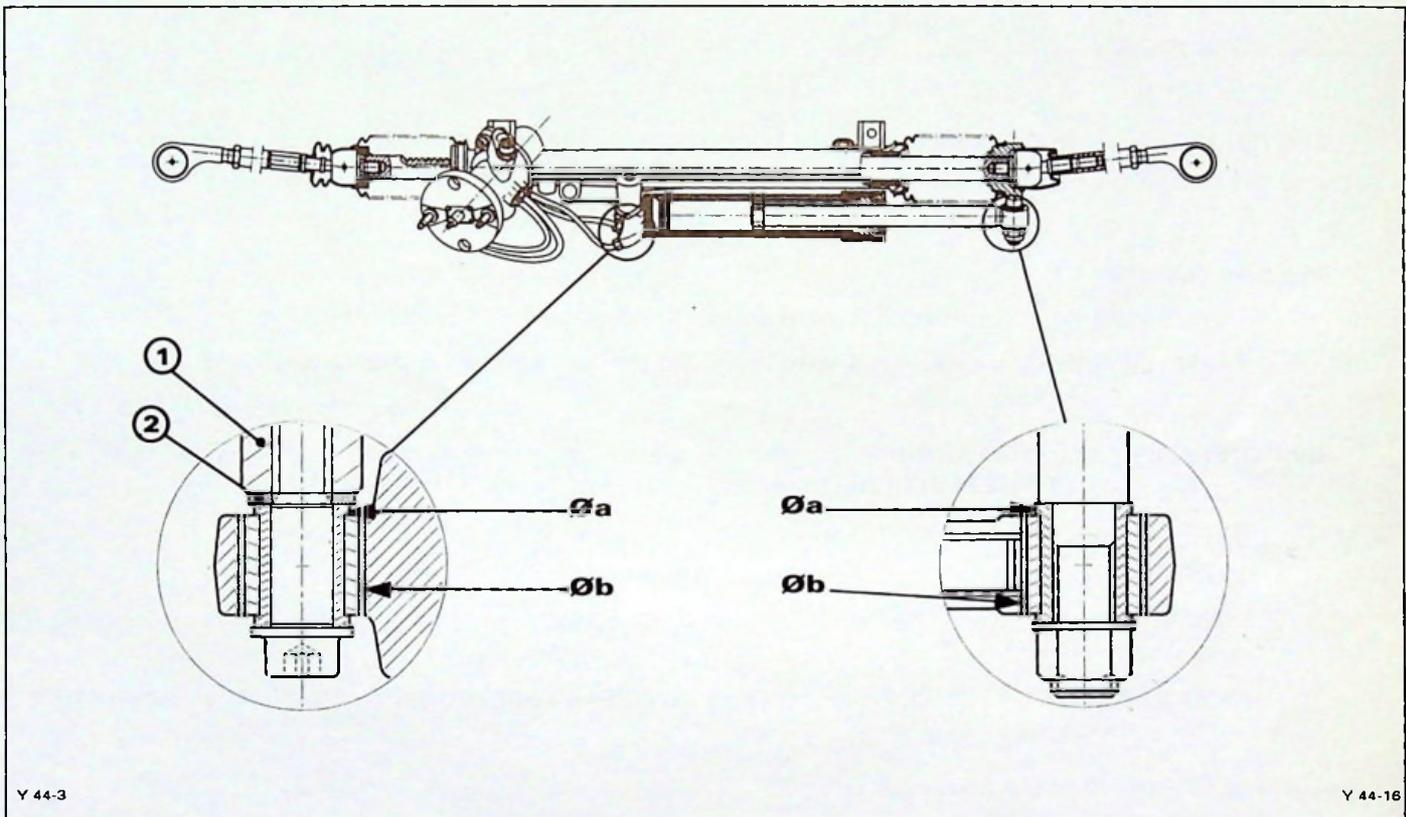
Cette articulation élastique renforcée se caractérise par l'augmentation de :

La surface d'appuie par **Øa = 18 mm** (au lieu de 15 mm)

Son diamètre extérieur **Øb = 24 mm** (au lieu de 22 mm)

Ces évolutions ont entraîné, la modification des alésages de l'œil, et de la tête du vérin.

La hauteur du bossage (1) a diminué de **1 mm**, impliquant une augmentation d'épaisseur de la rondelle (2). (3 mm au lieu de 2 mm).

Les nouveaux vérins peuvent équiper les directions assistées de définition antérieure. Les articulations élastiques ne sont pas **INTERCHANGEABLES** entre elles.

- une rondelle d'épaisseur **2 mm** avec un nouveau carter de direction,
- une rondelle d'épaisseur **3 mm** avec un ancien carter de direction.

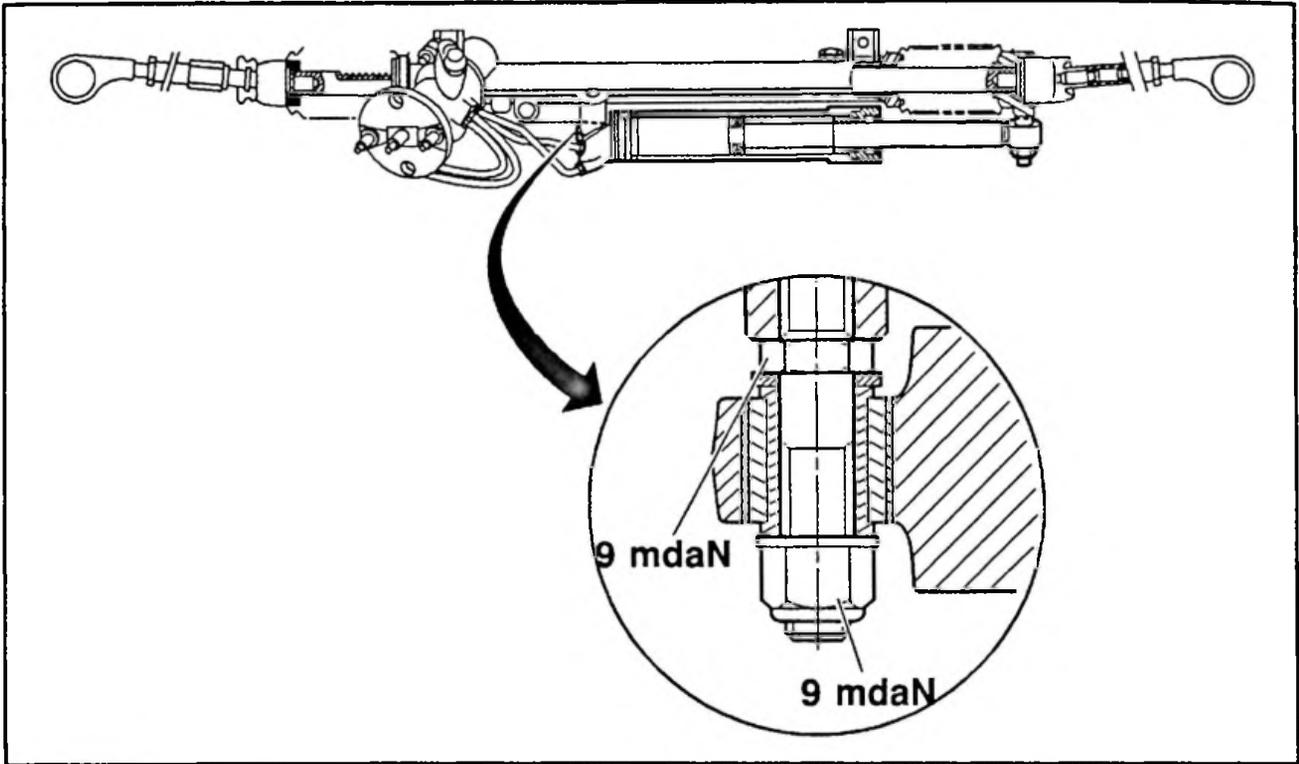
Fig.: B3AQ00ZD

Direction bruyante au braquage.

Vis colonnette de la fixation du vérin côté pignon de crémaillère insuffisamment serrée.

Serrer au couple la vis colonnette de la fixation du vérin côté pignon de crémaillère.

Serrer la vis colonnette au couple de 9 m.daN.

Serrer l'écrou de la vis colonnette de fixation du vérin  
au couple de 9 m.daN.

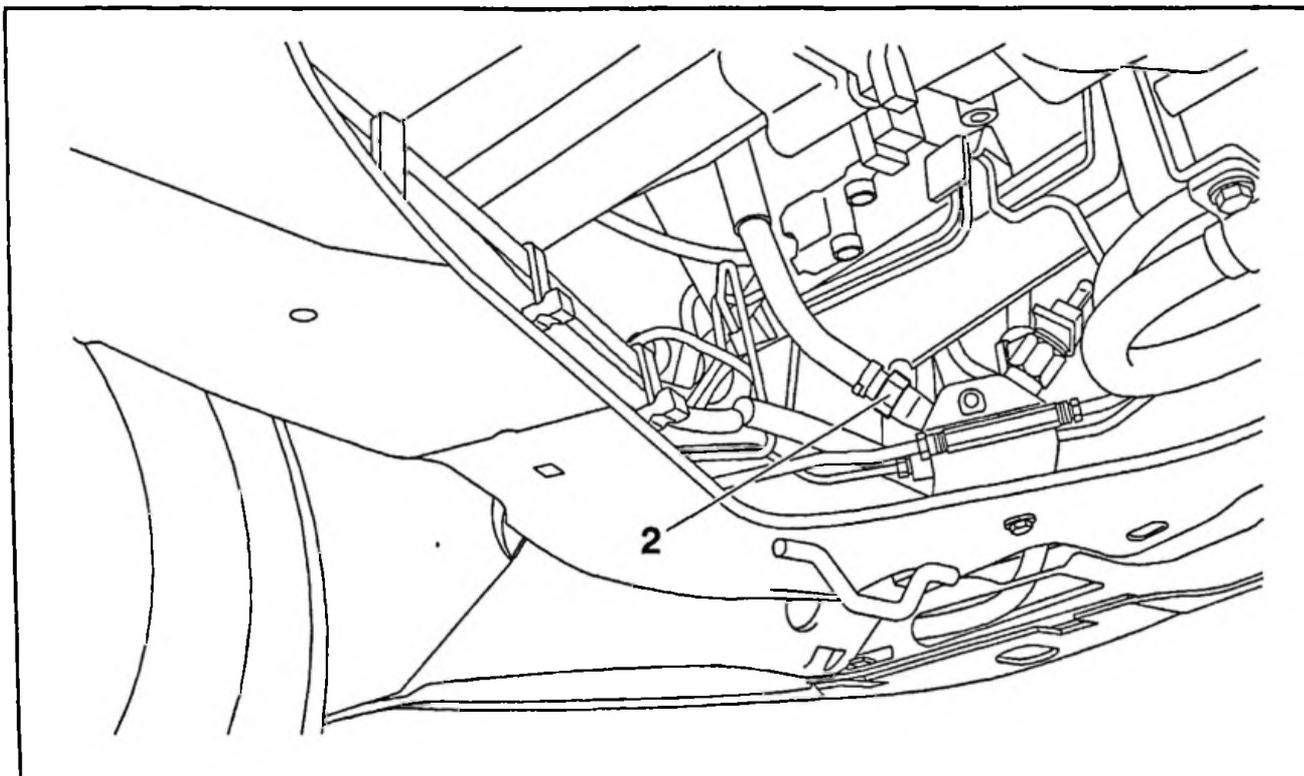
Fig. : B3EQ00BD

Manque d'assistance de direction.

Mauvais tarage du limiteur de pression de pompe H.P. entrainant un débit de liquide insuffisant vers l'assistance de direction.

- monter le véhicule sur un pont
- déposer le limiteur de pression (2)

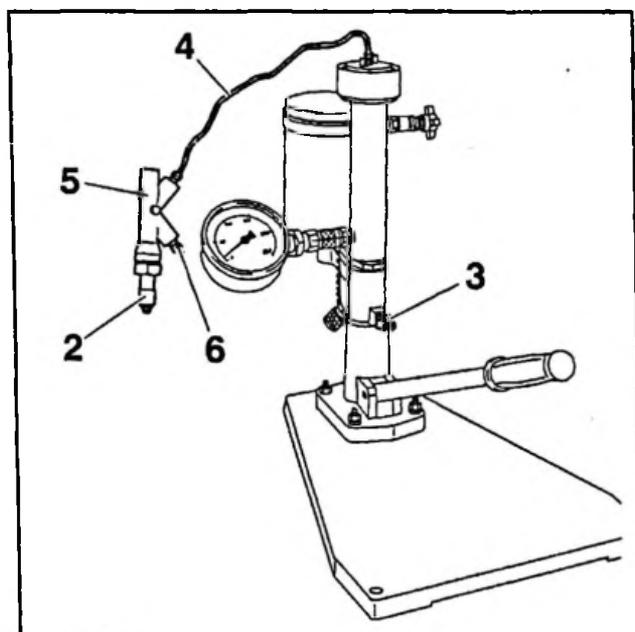
Fig. : B3EQ009C

Contrôle de la valeur de régulation du limiteur.

- pompe à main "3"
- tube de liaison "4"
- support "5" de 2 X 3, M 12, disponible dans le coffret 4146 T
- bouchon "6" de 3,5, disponible dans le coffret 4146 T
- limiteur "2" plus son joint

Contrôler que la pression de régulation du limiteur soit comprise entre 160 et 165 bars.

La régler si nécessaire en agissant sur la vis de réglage du limiteur.

Remonter le limiteur avec un joint neuf.
