CITROËN
SERVICES APRÈS-VENTE
TECHNIQUE APRÈS-VENTE

INFO'RAPID

XM

XM TOUS TYPES

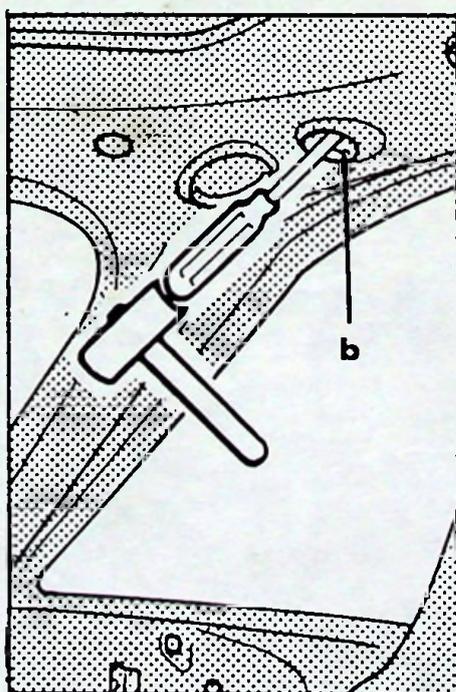
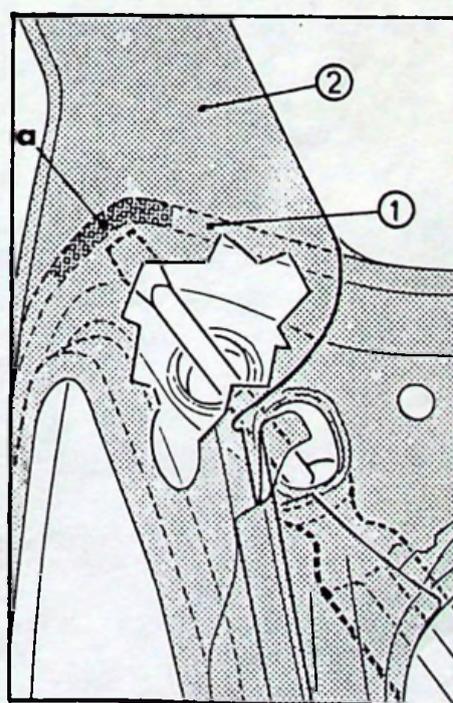
CONSTATATION : Bruits de claquement à l'arrière, au niveau des custodes.

DIAGNOSTIC : Proximité entre le renfort supérieur (1) de la doublure de pied arrière et le panneau de côté (2), en «a».

REMEDE : Déformer le panneau de côté de façon à l'écarter du renfort supérieur.

- Déposer la garniture de pied arrière.
- A l'aide d'un tournevis, passer par l'orifice «b» et déformer le panneau de côté (2).

Cette opération est délicate et une fausse manoeuvre peut entraîner une déformation du pavillon.

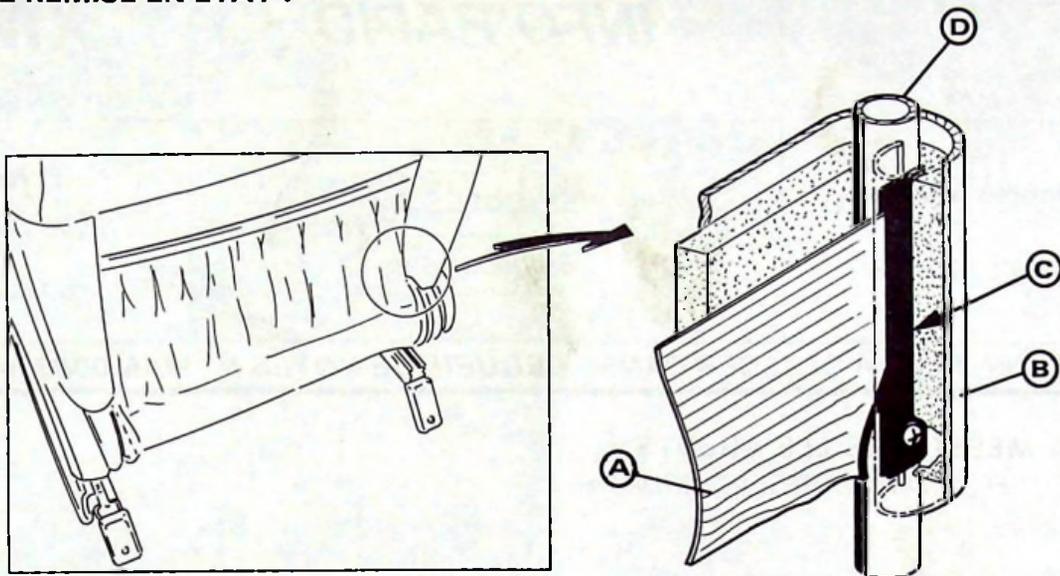
Y91-2

CONSTATATION : Dégrafage du garnissage (revêtement du vide-poches) à l'arrière des sièges avant en particulier en partie latérale inférieure.

DIAGNOSTIC : Pincement insuffisant du revêtement du siège par le guide de maintien.

REMEDE : Déposer le siège et effectuer les opérations suivantes :

1° Mise en place correcte des revêtements dans le guide de maintien.

2° Améliorer le pincement du guide. Pour cela, voir au verso.

- 1° - Percer un trou \varnothing 4 mm à travers le guide de maintien (C) et le tube (D). Ce trou sera légèrement désaxé vers l'extérieur du siège (1 à 2 mm par rapport à l'axe vertical) et à quelques millimètres de la base du guide (C).
- 2° - Introduire le revêtement (A) du vide-poches dans son guide de maintien (C) à l'aide d'un couteau à enduire.
- 3° - Serrer la vis Parker \varnothing 4,8 x 16 mm (Réf. PR : 79 03 016 079, en passant à travers le guide (C), le revêtement (A) et le tube métallique (D).
- 4° - Mettre le revêtement (B) du siège dans le guide (C) en commençant par le haut (cette opération peut être faite à la main).
- 5° - S'assurer du bon maintien du vide-poches en le tirant raisonnablement plusieurs fois.

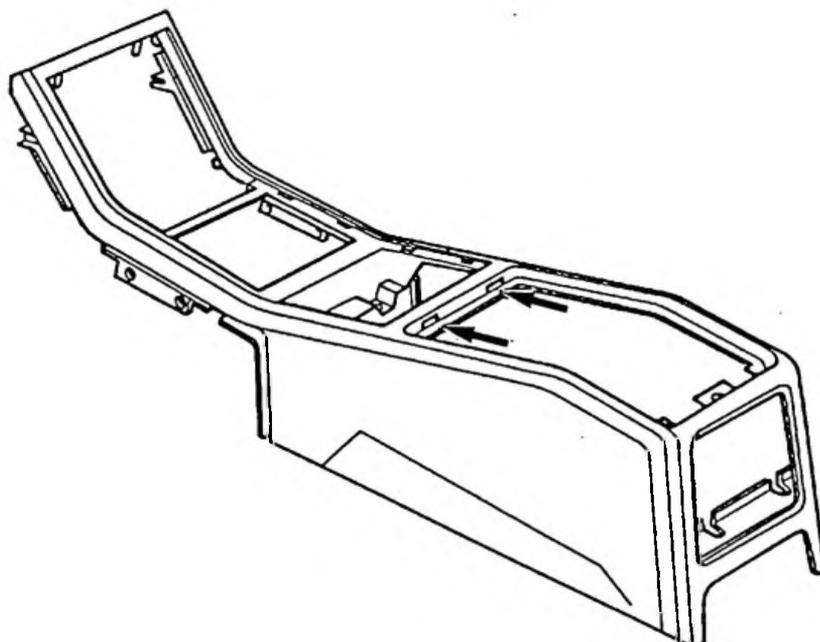
CONSTATATION : Mauvais aspect du joint sur console centrale au niveau de l'accoudoir électrique.

DIAGNOSTIC : Joint caoutchouc se décolle de la console.

REMEDE : Sur le joint :

– Supprimer les deux tétons de fixation latéraux (→)

- Percer, au droit de ces tétons, un trou de $\varnothing = 6$ mm.
- Placer dans ces trous une agrafe référence : 79 03 072 170.
- Fixer l'ensemble sur la console.

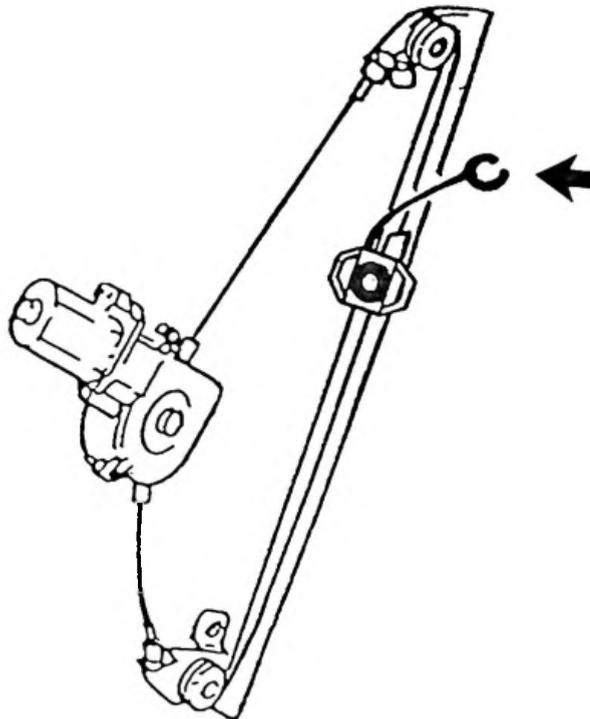
CONSTATATION : Le lève-glace ne fonctionne plus.

DIAGNOSTIC : Mauvaise tenue du clip plastique de verrouillage de la glace (➡).

REMÈDE : Monter l'agrafe métallique disponible à DPR sous la référence : **79 03 066 995**.

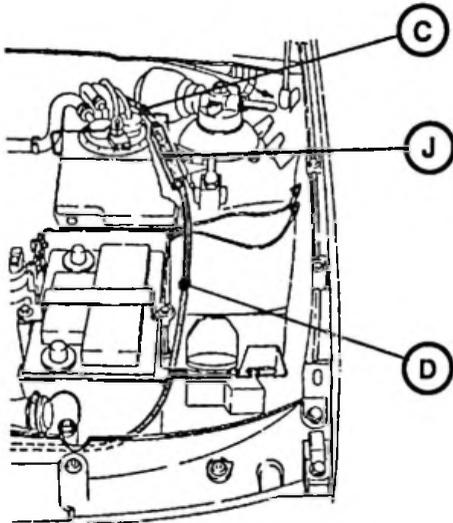
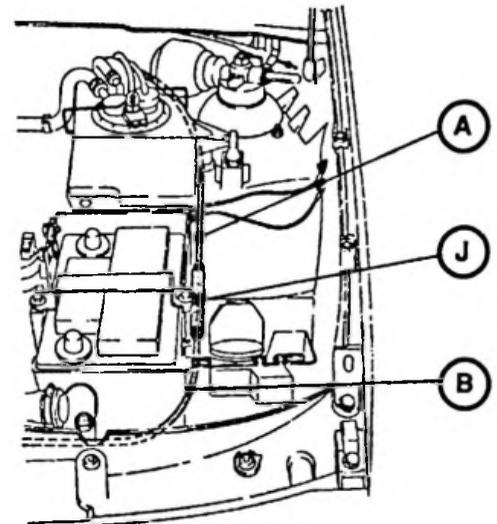
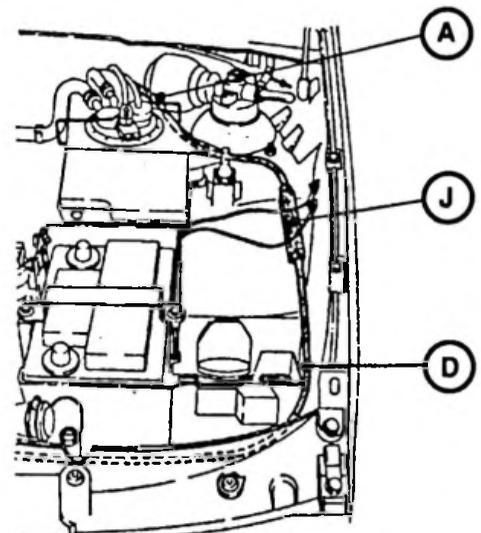
Le dispositif d'ouverture du capot moteur des **CITROËN XM** est modifié en démarrage progressif depuis le Numéro d' **Organisation PR 5174**.

Le point J est placé sous le réservoir de LHM (au lieu d'être sous le filtre à air).

RÉPARATION : (des véhicules sortis antérieurement à la modification).

Les Pièces de Rechange Commerce ne commercialisent que les nouveaux câbles **C** et **D**.

Le remplacement d'un câble **A** par le nouveau câble **C** implique de demander en outre, le nouveau câble **D**.

Le câble **B** peut être remplacé par un câble **D** tout en conservant le câble **A** d'origine : pour cela, modifier le parcours du câble selon le schéma ci-contre.

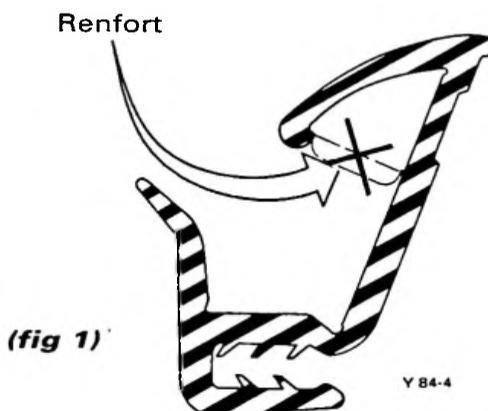
CONSTATATION : Crissement entre joint de jet d'eau et portes.

CAUSE : Frottement des portes sur les zones de contact avec le joint de jet d'eau.

S'assurer, en soulevant la lèvre supérieure du joint de jet d'eau, que le renfort a bien été enlevé : sinon le retirer. (**fig 1**).

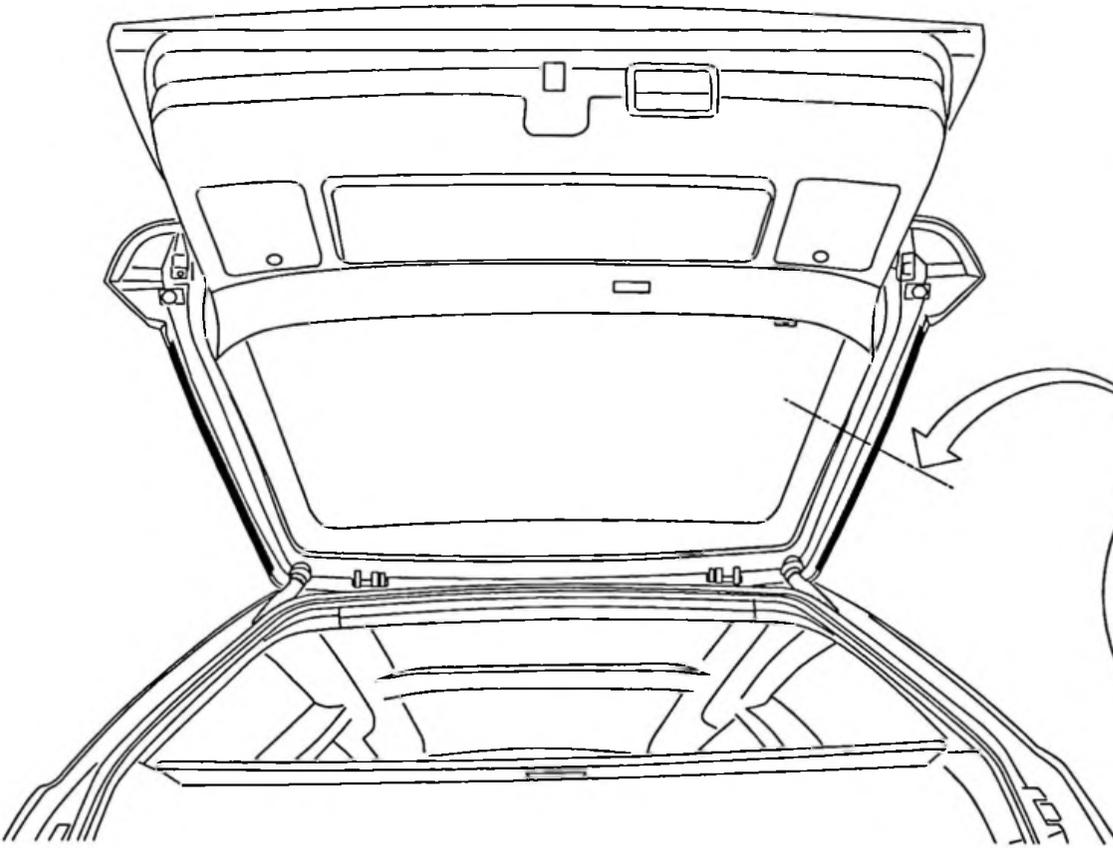
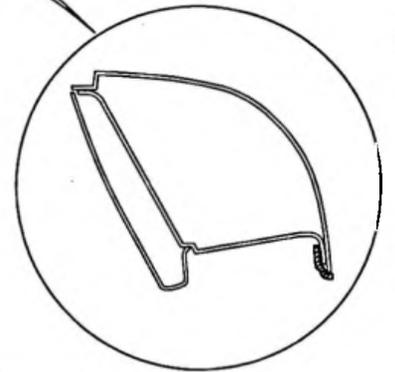
fig 1

CONSTATATION : Crissement du volet arrière.

CAUSE : Frottement des parties latérales à gauche et à droite du volet arrière sur les lèvres de custode.

Longueur du film nécessaire par véhicule : 1,50 m.

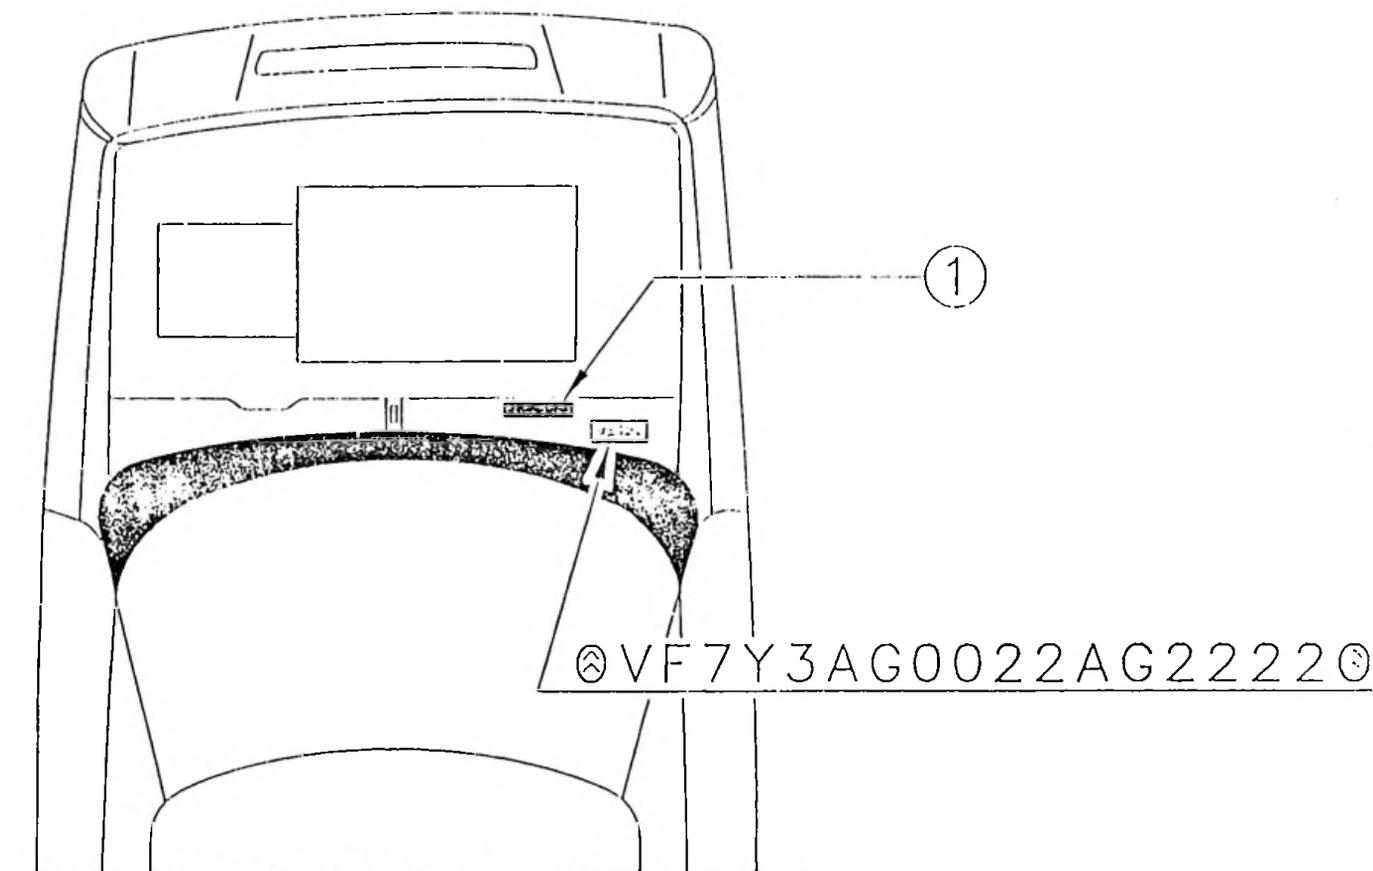
Y 00 007

CONSTATATION : Numéro de châssis illisible, sur caisse, suite à corrosion.

Préparer une nouvelle zone de marquage.

- A l'aide du papier émeri abraser la nouvelle zone de marquage en (1) sans attaquer les sous-couches laquées.

- Frapper* le N° de chassis en (1).
- Nettoyer à l'alcool et essuyer.
- Appliquer à l'aide d'un pinceau un vernis N° PR : **ZCP 830 413 A** et laisser sécher 2 minutes.
- Poser un film protecteur à prendre dans N° PR : **ZCP 830 394 A**.
