CITROËN XM

BROCHURE

- CONSTATATIONS
- DIAGNOSTICS
- REMEDES

e document a pour but de proposer aux réparateurs les principaux contrôles à effectuer sur les véhicules XM.

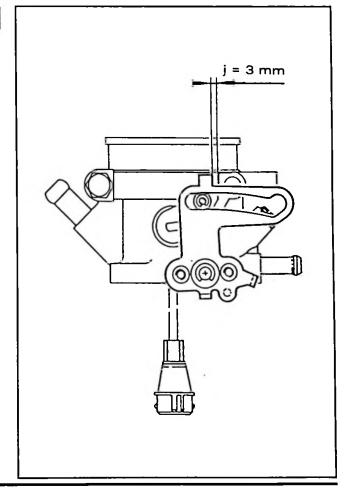
GALET INOX SUR BOITIER PORTE-PAPILLON

: A-coups à bas régime (1500 - 2500 tr/mn) Moteur ne revient pas au ralenti

Monter un ensemble galet inox sur le boîtier porte-papillon disponible à P.R.C. sous la référence 95 656 530

- mettre un jeu de 3 mm entre la butée et la commande
- positionner le galet à l'aide de l'excentrique en attaque à la came,

⇒ Pied levé, on doit lire 0,5 + ou - 0,1 volt :

ZPJ: sur les voies **9** et **17** du calculateur ZPJ4: sur les voies **11** et **34** du calculateur

Accélérateur à fond, on doit lire

4,5 volts

ZPJ : sur les voies 10 et 17 du calculateur ZPJ4 : sur les voies 33 et 34 du calculateur

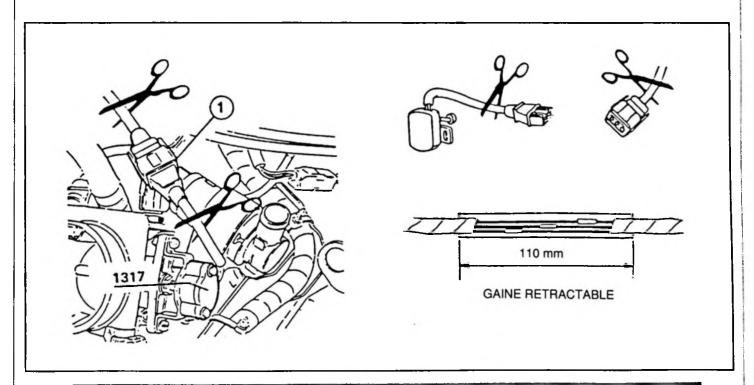
■ CONSTATATION: A-coups en légère accélération de 1500 à 2500 tr/mn

■ DIAGNOSTIC : Mauvaise liaison électrique entre faisceau moteur et potentiomètre

■ REMEDE : Modification de la liaison électrique

Supprimer les connecteurs 3 voies bleue 1
de liaison entre potentiomètre et faisceau moteur

- Couper le faisceau côté potentiomètre et faisceau moteur
- Engager de la gaine rétractable sur un faisceau
- Effectuer la jonction fil à fil du faisceau moteur et potentiomètre à l'aide de raccords raychem
- Engager la gaine rétractable sur la jonction et la retendre en la chauffant
- Brider le faisceau avec une lanière plastique

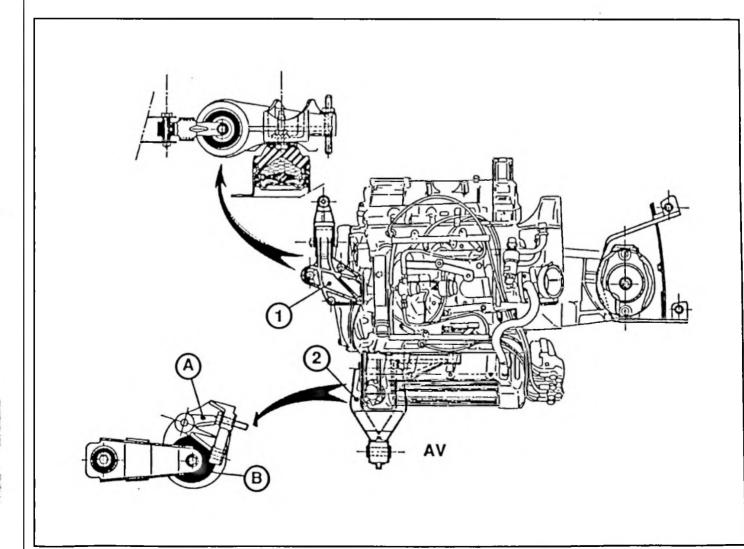
SUPPORTS MOTEUR INFERIEUR ET SUPERIEUR

■ CONSTATATION: A-coups et résonnance moteur transmis par les deux supports moteur

(côté droit) (1) et (2) et perçus dans l'habitacle.

■ DIAGNOSTIC : Désolidarisation du silentbloc (B) par rapport au support moteur (A)

■ REMEDE : Changer les supports moteur (références PRC)

(1) 96 106 750 (2) 96 106 747

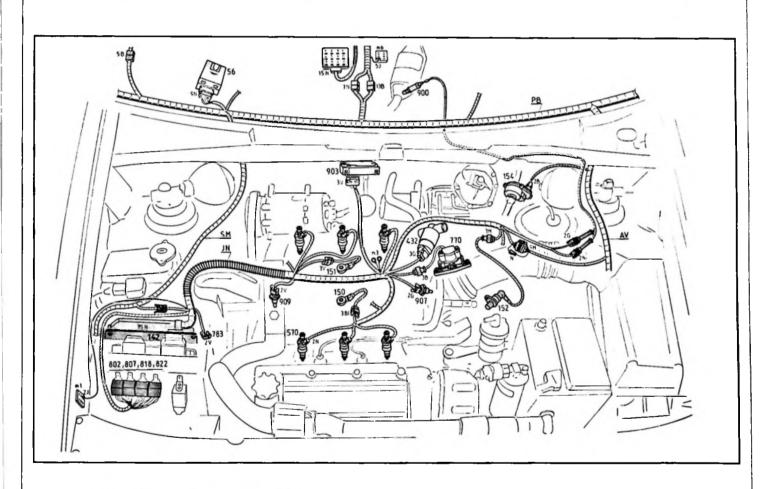
■ CONSTATATION: Mauvais fonctionnement moteur

■ DIAGNOSTIC : Détérioration du faisceau d'injection moteur par la température

REMEDE : Echange du faisceau d'injection moteur

■ Numéro de référence des faisceaux :

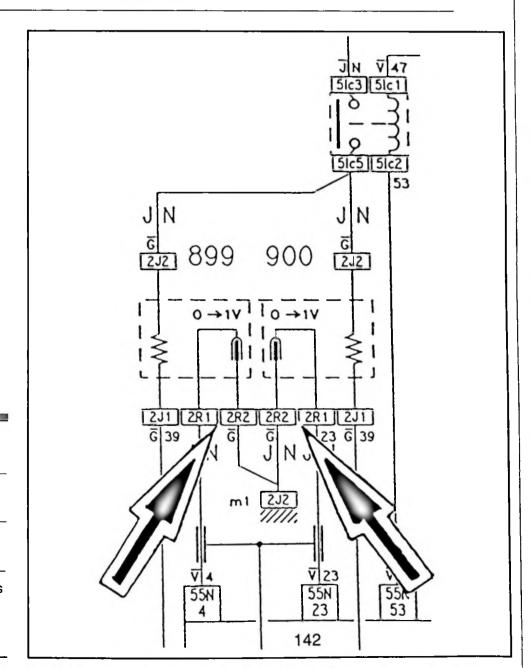
■ CONSTATATION : Régime de ralenti instable
 ■ DIAGNOSTIC : Inversion du branchement des connecteurs sondes à oxygène
 ■ REMEDE : Branchement après avoir contrôlé la liaison correcte des sondes aux bornes 4 et 23 du calculateur

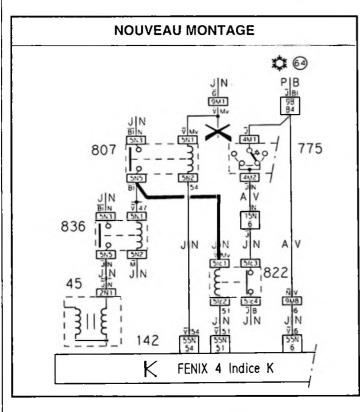
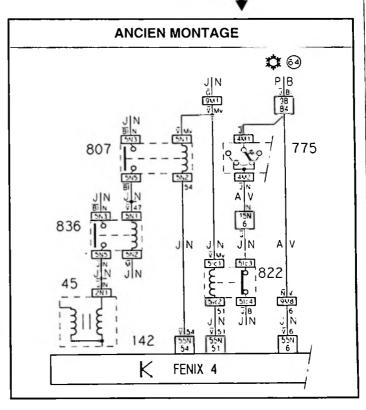
■ CONSTATATION:

Mauvais démarrage à froid

Nouveau calculateur avec modification des branchements du

relais de climatisation

Jusqu'au N° OPR 5215, le relais de climatisation (822) était branché comme ci-dessous :

Depuis N° OPR 5216, le logiciel du calculateur est modifié : <u>indice K</u> (96121834). Avant de monter un calculateur indice K, sur un véhicule équipé de l'ancien logiciel, il est nécessaire de vérifier les liaisons surlignées en gras dans le nouveau montage, et de les réaliser si nécessaire, sinon le moteur ne démarrera pas malgré l'allumage du voyant vert du clavier d'antidémarrage codé

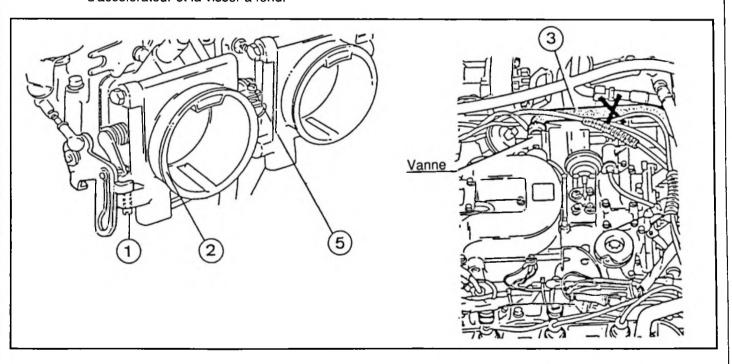
■ CONSTATATION: Calage moteur

■ REMEDE : Réglage du ralenti

- 1 Faire chauffer le moteur.
- 2 Arrêter le moteur.
- 3 Démonter le col d'entrée d'air entre les boîtiers papillon et le filtre à air.
- 4 Brancher un compte-tours ou Station SOURIAU 26 A.
- 5 En utilisant un tournevis, déplomber la vis (1) de butée sur boîtier papillon (2) recevant le câble d'accélérateur et la visser à fond.

- 6 Pincer avec un serre durit le tuyau (3) de la vanne régulation ralenti.
- 7 Démarrer le moteur.
- 8 Dévisser la vis (1) pour obtenir un régime ralenti de 550tr/m
- 9 Libérer le tuyau (3) de la vanne régulation ralenti.
- 10 Arrêter le moteur, remettre le contact.
- 11 Contrôler et régler si nécessaire la position du potentiomètre
- 12 Replomber la vis (1) de butée du boîtier papillon (2) par une touche de peinture.
- 13 Ne pas intervenir sur la vis de butée du second boîtier papillon ou sur la vis (5) de synchronisation des papillons.
- 14 Remonter le col d'entrée d'air.
- 15 Effacer la mémoire du calculateur injectionallumage
- 16 Effectuer un essai de contrôle.

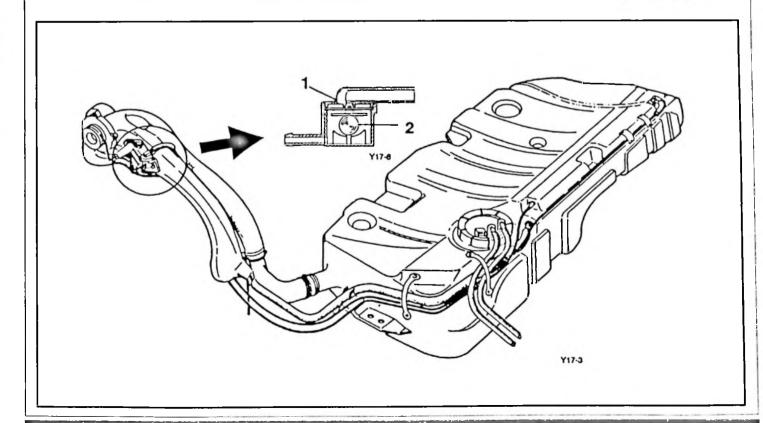
■ CONSTATATION : Mise à l'atmosphère du réservoir de carburant inopérante

■ DIAGNOSTIC : Obturation du clapet (1) (mise à l'atmosphère fermée suite au blocage

de la bille (2) sous faible pression dans le réservoir)

N° P.R. 96 088 900

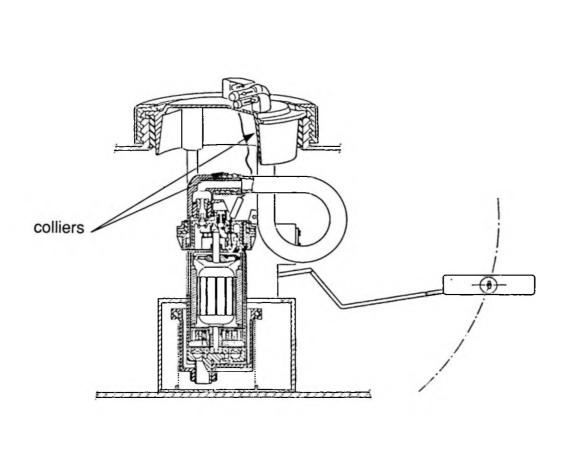
■ DIAGNOSTIC : Manque de débit d'essence par défaut d'étanchéité dû aux mauvais

Si besoin, changer les colliers.

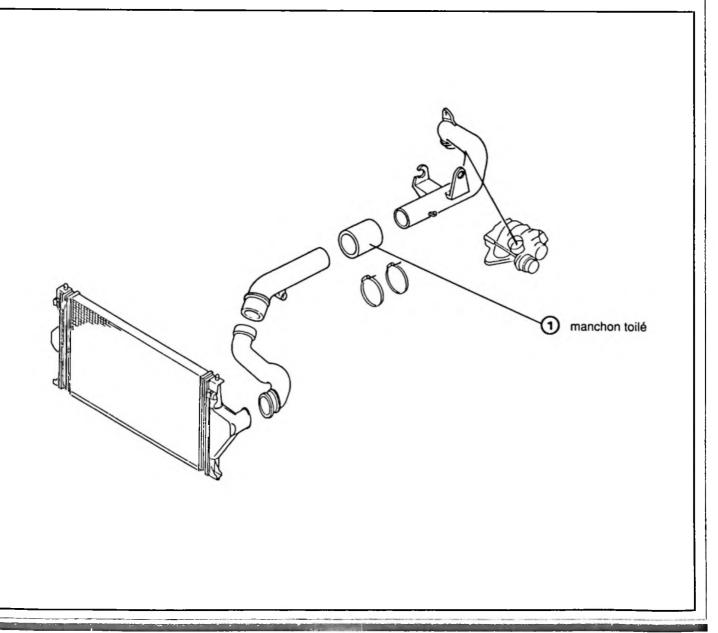
■ DIAGNOSTIC : Rupture du manchon reliant le tube de sortie du turbo au tube d'entrée

■ REMEDE : Monter le nouveau manchon toilé réf. PRC : 96 152 324

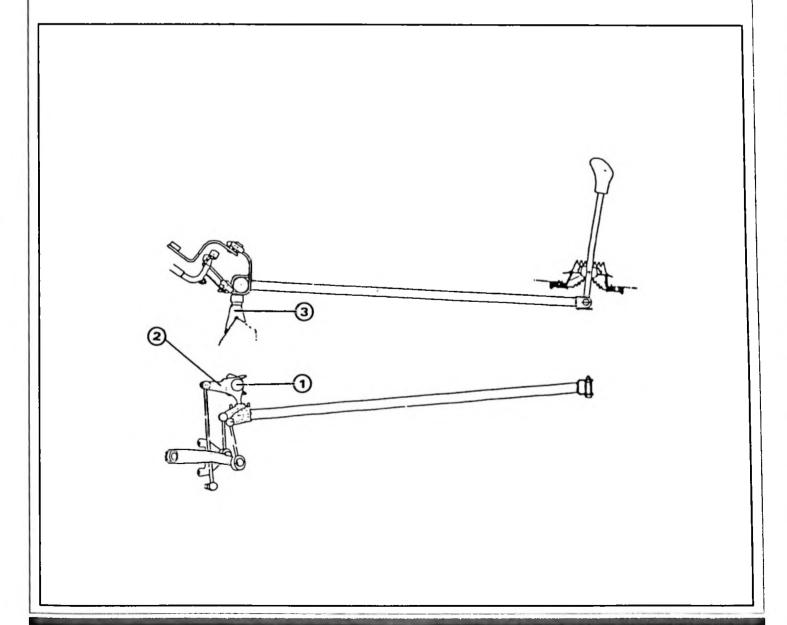
■ CONSTATATION: Rupture de l'axe (1) de fixation du renvoi de la commande de vitesses

(FRENETANCH ZC 9 865 034 U) serrage = 3,5 m. daN

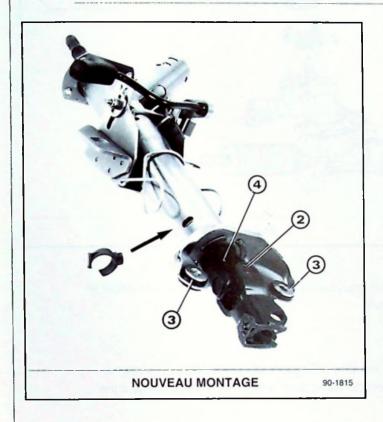
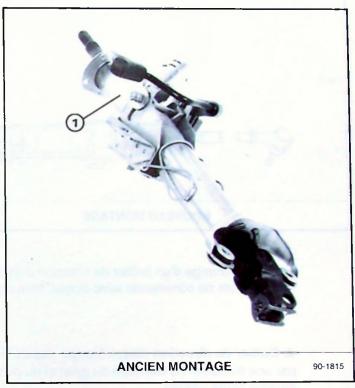
Mauvais retour du volant en position ligne droite

■ LA COLONNE DE DIRECTION (1) est modifiée depuis le numéro d'Organisation PR 4984 :

▲ Réalisation d'une butée de réglage du roulement inférieur de la colonne de direction à partir d'un tube de diamètre 10 mm, longueur 90 mm.

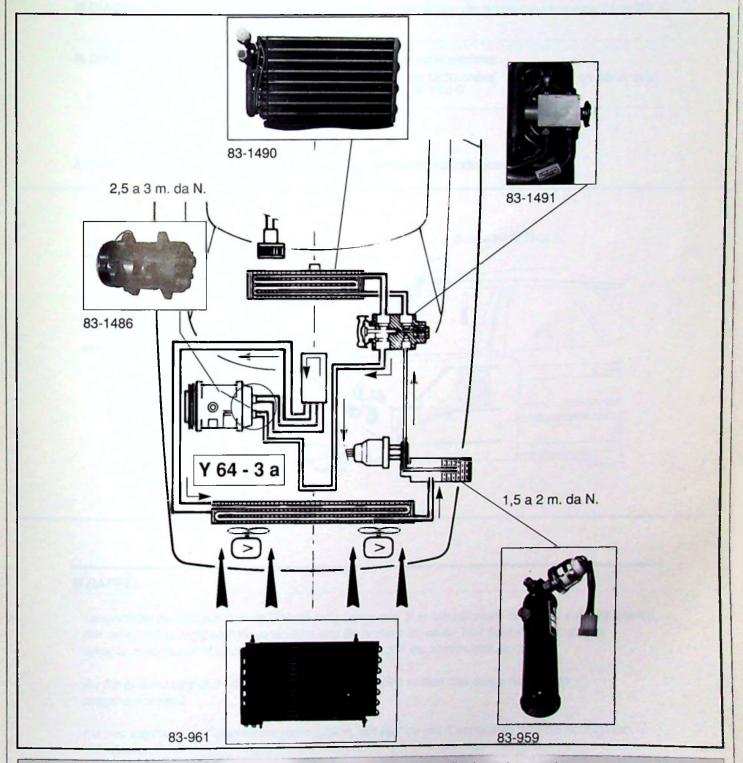
Desserrage des tubes - fuite de fréon

Echange des joints (nouvelle qualité), resserrage des raccords.

NOTA: lors du montage de nouveaux joints, les imprégner avec de l'huile de graissage du compresseur. Huiles préconisées: Total "Zunarim", Suniso "5GS", Texac "Capella", Grade E, Viscosité 5
