CITROËN
SERVICES APRÈS-VENTE
TECHNIQUE APRÈS-VENTE

INFO'RAPID

XM

XM TOUS TYPES

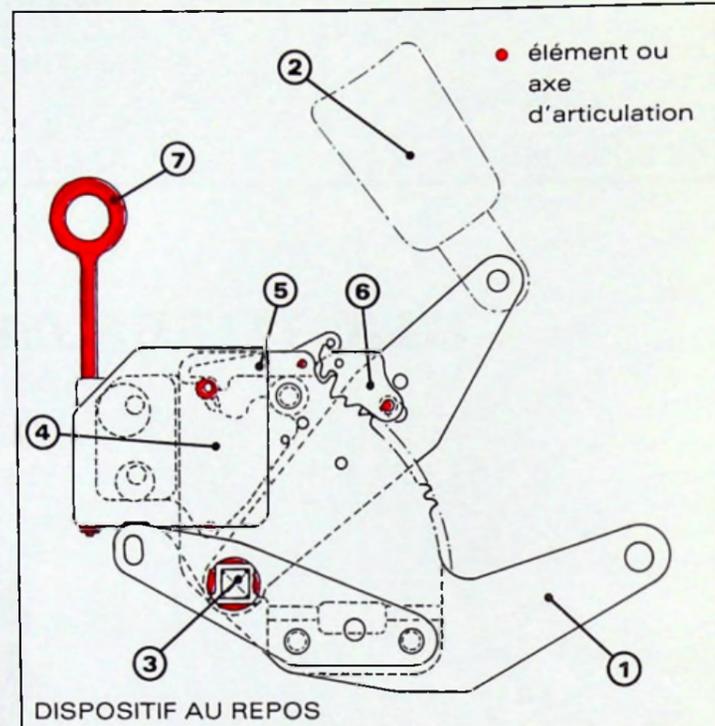
Y 61-12

Le dispositif est "débandé", la barre de torsion est détendue. Il n'est pas possible de la réarmer. Aussi, **après accident, il est IMPÉRATIF de remplacer le dispositif**, contrairement à ce qui a pu être écrit par ailleurs.

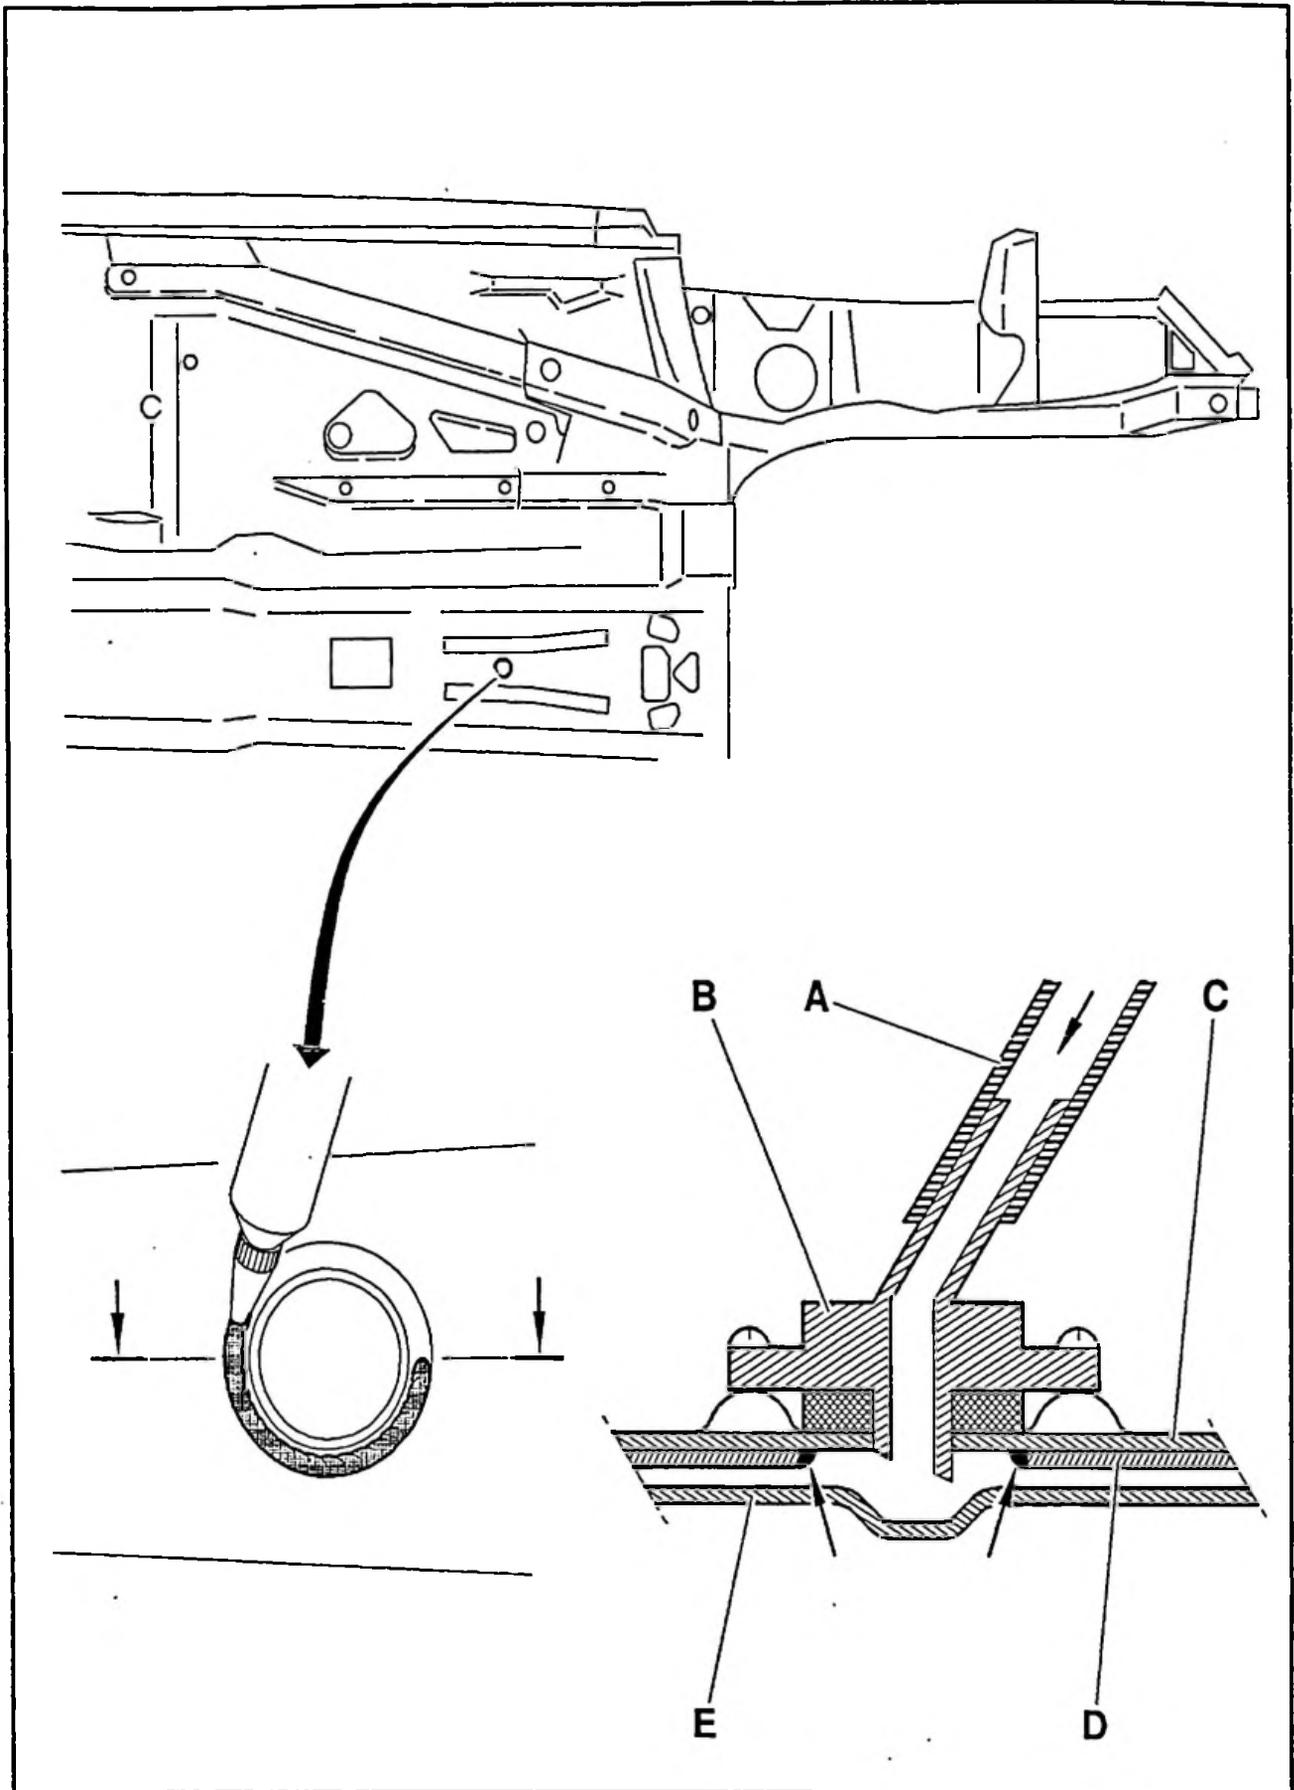
Fig. : C2AQ00PP

Condition(s) d'apparition :

"A" : tube caoutchouc.

Poser :

- l'écran thermique
- la ligne d'échappement

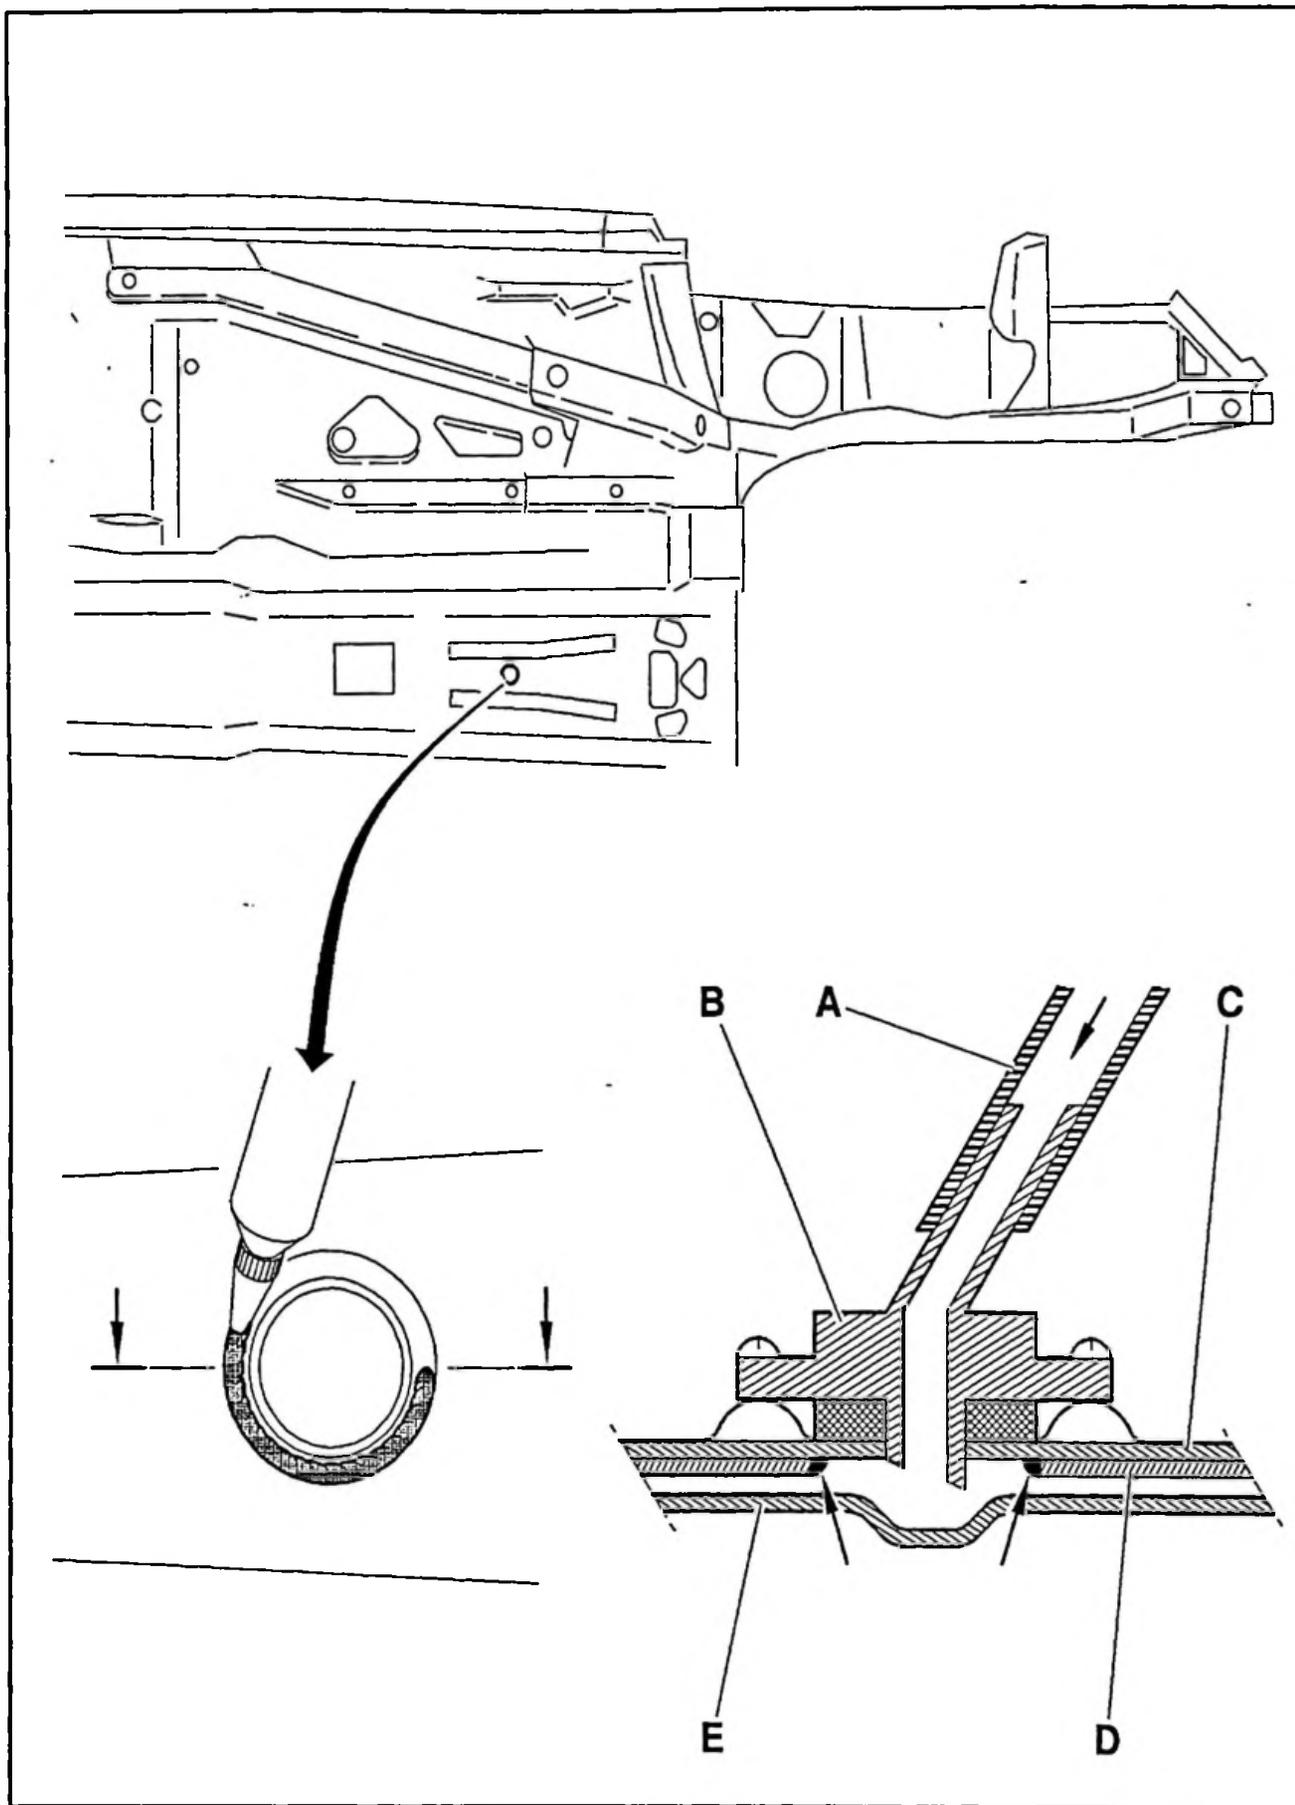
Fig. : C2AQ00PP

Condition(s) d'apparition :

"A" : tube caoutchouc.

Poser :

- l'écran thermique
- la ligne d'échappement
