CITROËN XM

BROCHURE

- CONSTATATIONS
- DIAGNOSTICS
- REMEDES

e document a pour but de proposer aux réparateurs les principaux contrôles à effectuer sur les véhicules XM.

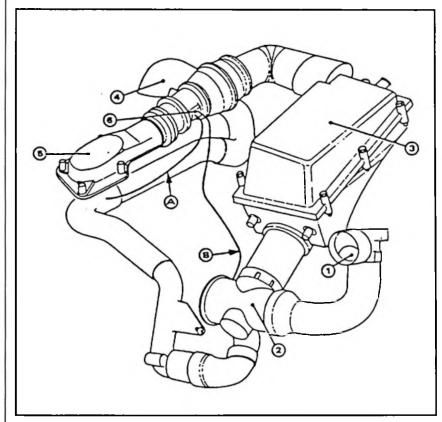
Démarrage à froid du moteur difficile

Trou important au passage 1er et 2ème corps

Contrôle à effectuer :

- Contrôle du fonctionnement du mélangeur d'air
- (1) col d'entrée d'air
- (2) mélangeur de l'air d'admission
- (3) filtre à air à cartouche sèche (avec résonateur)
- (4) piquage/collecteur d'échappement
- (5) coiffe du carburateur
- (6) senseur thermique
- (A) raccord senseur thermique sur piquage dépression
- (B) raccord senseur thermique

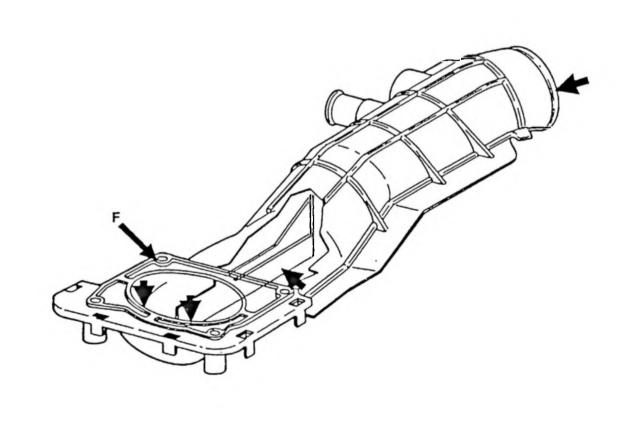
- La planéité de la face d'appui : F (défaut de planéité 0,5 mm maxi)
- L'absence de bavure, ou de bourrelet à l'intérieur de la coiffe.(

En présence de défaut(s), remplacer la coiffe n° P.R. 96 035 772

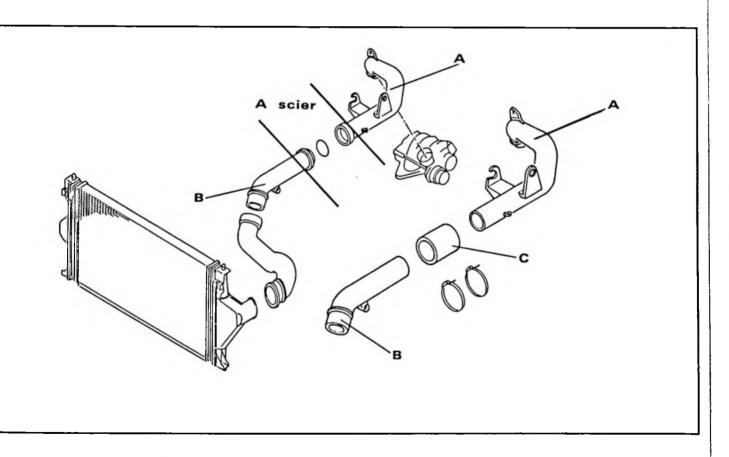
constater la présence de trace d'huile au droit de l'assemblage des

deux canalisations.

- REMEDE :
- Modifier le montage d'origine :
- · Supprimer l'accrochage d'origine
- Poser un manchon C Nº PR 96 152 324
- Effectuer un manchonnage bout à bout des deux tubes et l'assembler par deux colliers SRV 000 022

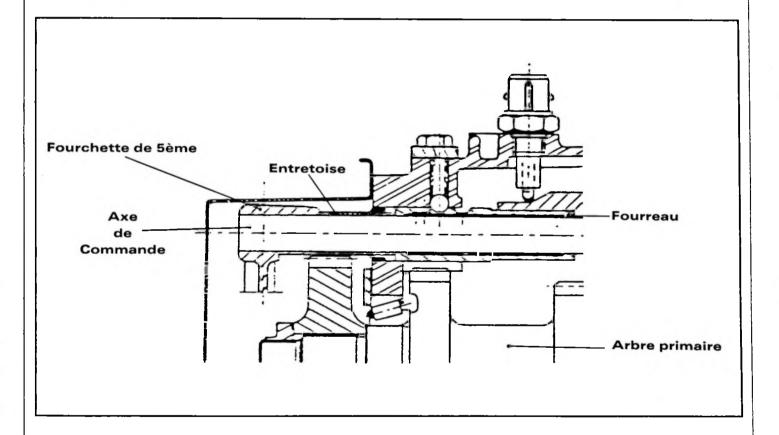
Non conformité de l'entretoise : sa longueur doit être de 31 mm alors

que dans certains cas elle n'est que de 28,3 mm.

REMEDE

L'opération est réalisable boîte de vitesse en place.

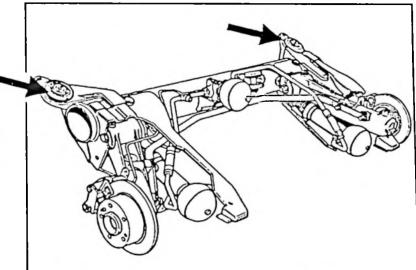
■ CLAQUEMENT ESSIEU ARRIERE

Evolution des couples de serrage des vis avant de fixation de l'essieu AR. : 6 mdaN

Modification série N° OPR 4599

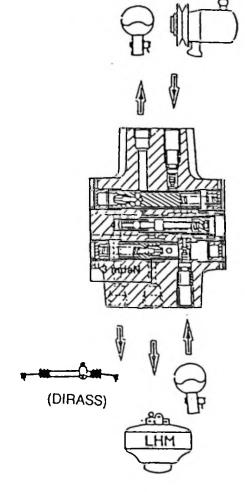
Une inversion du tube venant du C.D. avec le tube retour réservoir provoque une surpression endommageant gravement le C.D., le flexible, les sphères, la courroie de pompe.

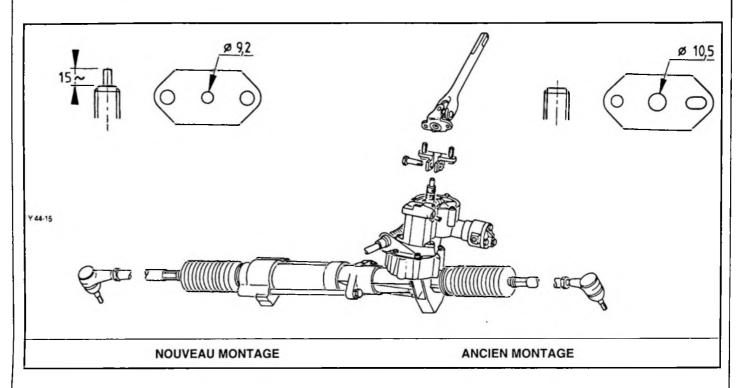
L'arbre de commande sur le boîtier de direction est rallongé d'environ 15 mm. Le cardan de l'arbre de direction comporte un alésage de 9,2 mm au lieu de 10,5 mm. Cette modification **impose** le changement d'écrous-frein de liaison cardan/arbre de commande. Ainsi au montage, le cardan vient se centrer sur l'arbre de commande du boîtier de direction

Lors de l'échange d'un boîtier de direction avec un nouveau boîtier, il est nécessaire de monter le nouvel arbre de commande avec écrous frein neufs.

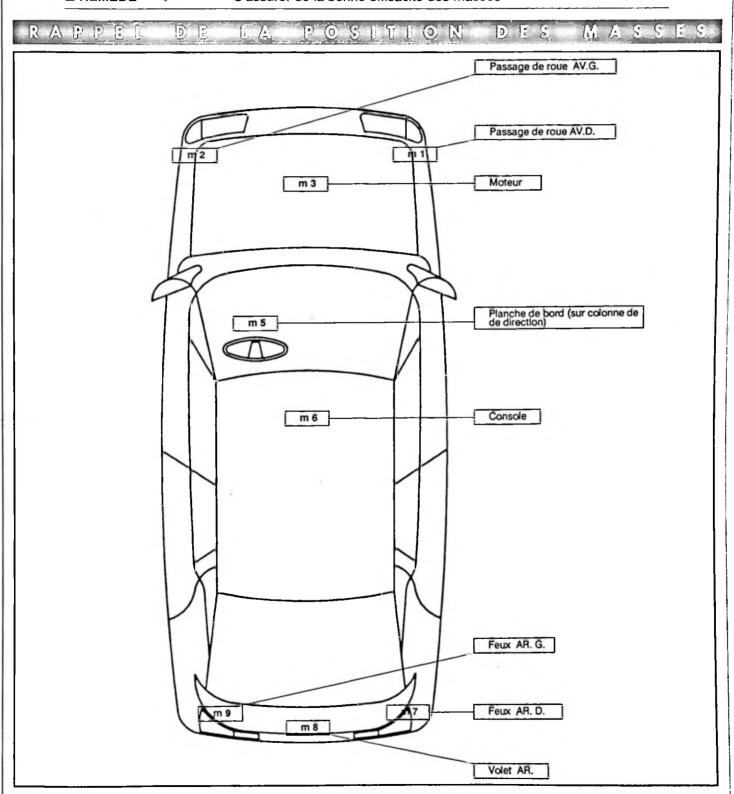
■ CONSTATATION : Disfonctionnement électrique

■ REMEDE : S'assurer de la bonne efficacité des masses

Contrôle des masses : à l'aide d'un ohmètre, s'assurer que la valeur de résistance entre la masse considérée et le - batterie soit voisine de 0.

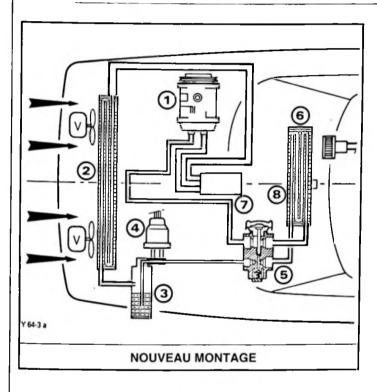
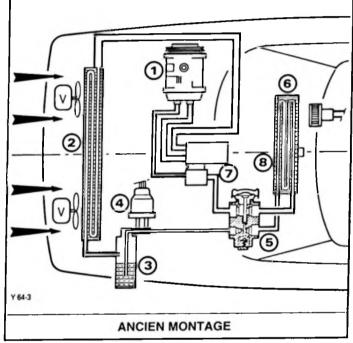
■ CONSTATATION: Compresseur bruyant en fonctionnement.

■ REMEDE : Effectuer la modification du circuit réfrigérant.

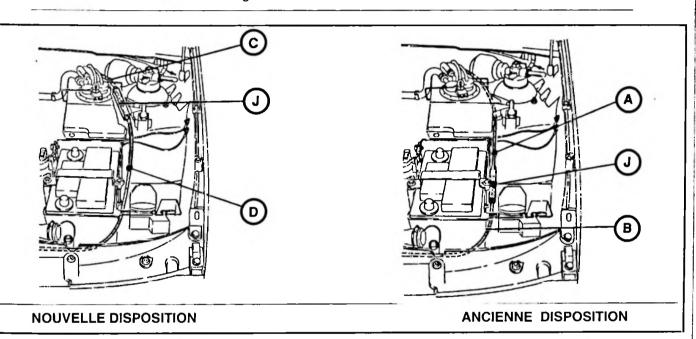
■ CONSTATATION : Difficulté d'ouverture du capot moteur.

■ DIAGNOSTIC : Montage de la nouvelle commande.

Le point J est placé sous le réservoir de LHM (au lieu d'être sous le filtre à air).

RÉPARATION: (des véhicules sortis antérieurement à la modification).

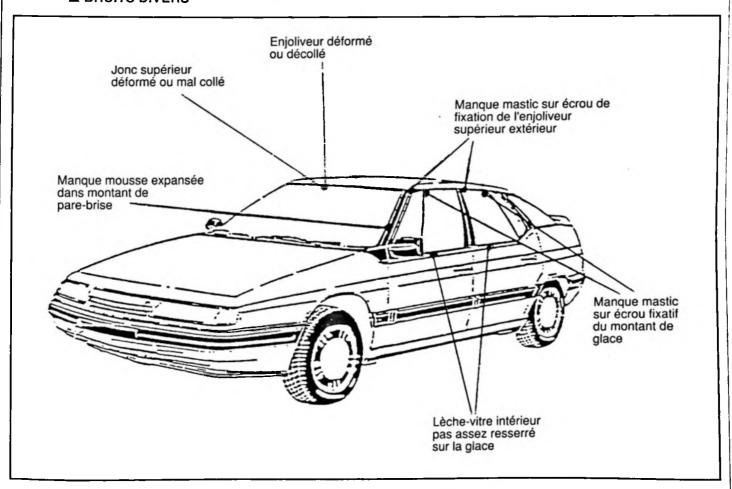
JOINTS DE PORTE

▲ BRUITS DIVERS

Depuis septembre 91, nouveaux joints
